글  
-  
채승언  
화재안전연구소 수석연구원

# 건축물 가연성 외부 마감 시스템의 화재성능 실험 방법 및 평가 기준 도입을 위한 비교 시험

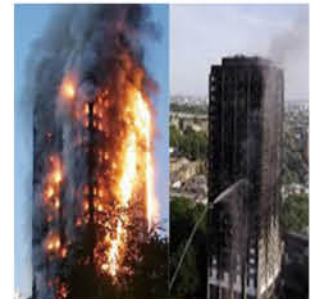
영국 그렌펠 화재 사례 (2017)

그림 1. 국내외 화재 사고 사례

최근 국내외에서는 가연성 외장재로 화재가 급속히 확산되는 화재 사고가 증가하고 있다. 특히, 2017년 12월 제천 스포츠센터 필로티 주차장에서 발생한 화재는 건물 외벽의 인화성이 강한 가연성 외장재로 전파되었으며, 화재는 급속도로 확산되어 많은 인명 피해가 발생하였다. 또한 2017년 영국에서는 그렌펠 타워 내부에서 화재가 발생하여 건물 외부의 가연성 외장재(복합패널)로 전파된 후 건물 전체로 확산되어 인명 피해가 발생하였다.

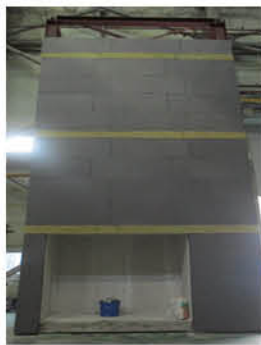
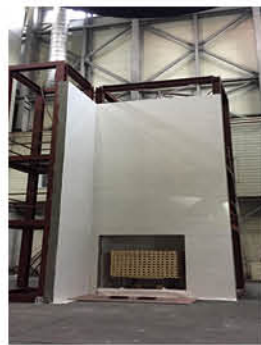
바탕재 설치

단열재 시공 완료

1차 미장 및 매쉬 시공

2차 미장

그림 5. BS 8414 외부 마감 시스템 설치 예시

BS 8414 시험을 위해 다음과 같이 시험 장치를 제작하였다. BS 8414는 바탕재가 조적으로 구성되므로 시멘트 블록을 이용하여 바탕재를 구성하였다. 또한 연소실은 규격에서 제시한 대로 2000×1000×2250mm로 구성하였으며, ISO 13785-2 시험체의 바탕재는 ALC 블록을 사용하여 제작하였다. 시멘트 블록의 경우 시험장치의 설치 한계로 인해 비슷한 재료인 ALC 블록으로 대체하여 사용하였다. 단 외부 마감 시스템 설치 시에는 동일한 방식으로 제작하였다.

본 연구에 적합한 외부 마감 시스템은 화재확산구조가 있는 드라이비트 공법이다. 시스템에 대한 세부 사항은 표2 및 그림3, 4와 같다. 본 시험에 적합한 외장재 시스템의 단면 상세와 재료의 물성에 대해 명기한 자료이다. 외장재 시스템은 일명 “드라이비트”라 칭하는 외단열 시스템으로 바탕재 위에 단열재로 EPS와 Mineral Wool을 사용하였다. 여기서 EPS는 KS M 3808 에 의해 지정된 비드법 2종 단열판 3호로 두께 120mm를 적용하였고, Mineral Wool은 밀도 140K를 두께 120mm 높이 200mm으로 2400mm 간격으로 시공하였다. 바탕재와의 접착은 아크릴계 접착제를 떠 붙이는 방식으로 접착하였다. 단열재위에 단열재의 보강을 위해 유리섬유 메쉬를 부착하였으며 아크릴계 전용 본드를 이용하여 부착한 후 표면마감재를 흙손으로 마무리하는 방식으로 시공하였다.

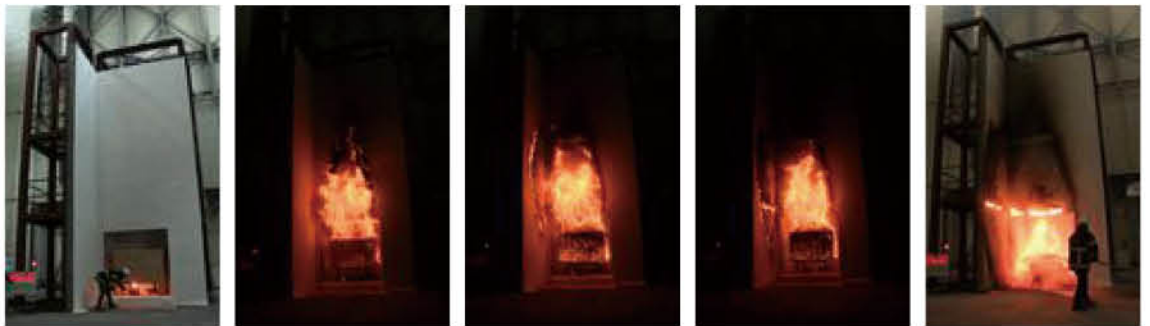
그림 7. BS 8414 외부 마감 시스템 실물 화재 실험

그림 7은 BS 8414 시험의 시간대별 연소상태를 나타낸 것이다. 시험 시작 후 약 1분 경과 후 개구부 상부로 화염이 출화되었으며, 2분 정도 경과 후 Level 1의 외부 마감재에 구멍이 뚫리면서 중앙부 내부로의 연소가 진행됨을 육안으로 확인되었다. 약 5분 정도 경과 후 좌측 측벽 외부로 화염이 전파되는 것이 관찰되었고 이후 Level 1 측벽 전체로 확산되었다.

시험 종료 후 시험체별 연소상태에서는 BS 8414의 중앙부에 외장재 표면 마감재의 뚫림 현상이 관찰되었으며, 연소실 상부로 올라갈수록 연소의 범위가 줄어드는 양상을 보였다. 내부 단열재의 연소 상태를 살펴보기 위해 외장재 표면마감재를 제거한 후 내부 상태를 살펴보았다. Level 1의 단열재는 모두 연소하였으며, Level 2의 단열재는 높은 온도에 의해 중앙부 및 측벽의 약 2/3의 면적이 녹아내린 것으로 확인되었다.

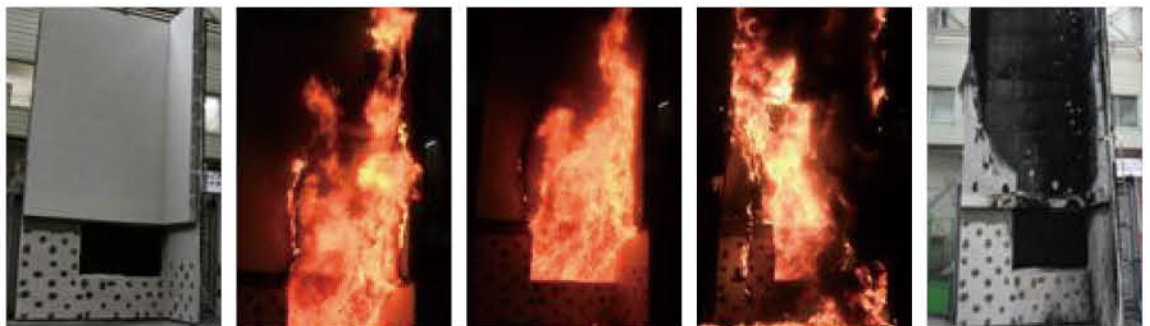
그림 8. ISO 13785-2 외부 마감 시스템 실물 화재 실험

ISO 13785-2 시험은 시험시작과 함께 프로판 가스 밸브를 열어 점화를 시작하였으며 5분 동안 가스 유량이 최대 120g/sec가 되도록 조절을 하고 이후 15분 동안 최대 유량을 유지한 후 다시 5분 동안 가스 유량을 조절하여 소화하도록 하였다. 그러나 본 시험에서는 가스의 최대 유량을 유지하는 동안 화재 확산이 크게 발생하여 안전에 우려가 있어 시험 시작 후 약 14분경에 시험을 조기 종료 하였다. 그림 8은 ISO 13785-2의 시간대별 연소상태를 나타낸 것이다. ISO 13785-2는 시험 시작 후 약 2분 경과 후 측벽으로 화재가 확대되었으며, 3분 경과 후 측벽 상부에서 불꽃이 발생한 것으로 보아 측벽 내부의 가연성 물질로 연소가 이루어진 것으로 판단되며, 4분 경과 이전에 Level 1 이하의 외장재는 대부분 연소되었다. 이후 10분 정도 경과하여 Level 2 외부 마감재가 탈락되는 것이 관찰되었으며 13분 경과 후 연소 확대를 지연시킬 목적으로 설치된 Mineral Wool이 탈락되면서 안전을 고려하여 시험을 조기 종료 하였다.

ISO 13785-2는 기준에서 정하고 있는 25분이 도달하기 전에 조기 종료를 하였으며, 이후 연소가 완료된 시험체의 상태를 살펴보았다. 그림과 같이 외장재의 대부분은 연소되어 바탕재가 드러났으며, Level 1의 위치에 설치된 Mineral Wool도 시험 도중 탈락된 것을 확인하였다.

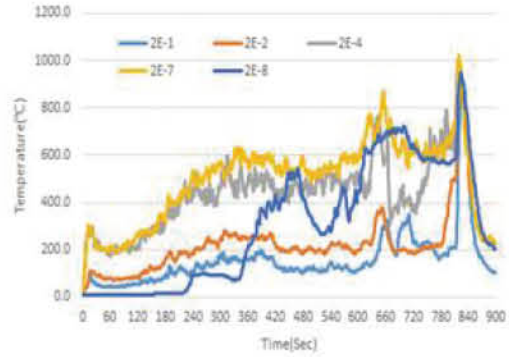
그림 10. ISO 13785-2 의 Level 2 외부 온도 측정 결과

ISO 13785-2의 Level 2의 외부 온도를 분석한 결과 그림 10과 같이 Level 1에 비해 낮은 온도 수준을 나타내었으나 BS 8414의 Level 2의 외부 온도와 비교하여 상대적으로 높게 나타났다. 이는 온도 측정지점이 BS에 비해 약 600mm가 낮게 설치되어 나타난 현상으로 보이고 더불어 화재 확산의 정도가 BS에 비해 빠르고 크게 나타난 결과로 판단된다.
