사업용 차량을 이용한 노면결빙 검지시스템

장진환 인프라안전연구본부 연구위원

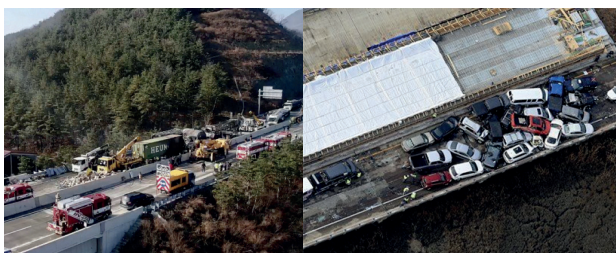
그림 1 도로 살얼음에 의한 교통사고

(a) 상주-영천 고속도로

(b) 미국 버지니아

도로 살얼음에 의한 가장 큰 사고는 2019년 12월 14일 새벽 4시 41분경 상주-영천 고속도로 상행선에서 일어났다. 이 구간에서 벌어진 사고로 6명이 숨졌다. 비슷한 시각 사고 지점에서 2km 떨어진 하행선에서도 20여 대가 연쇄 추돌해 1명이 숨졌다. 두 곳의 사고로 모두 7명이 숨지고 42명이 다쳤으며 트럭과 승용차 등 47대가 파손됐다.

이러한 도로 살얼음에 의한 도로상 재난은 비단 우리나라에만 국한된 것은 아니다. 2019년 12월 22일 오전 7시 50분쯤(현지시간) 미국 버지니아주 퀸스 크리크 브리지 부근 고속도로에서도 도로 살얼음으로 인해 69중 추돌사고가 발생했고, 이로 인해 50여 명이 부상을 당했다.

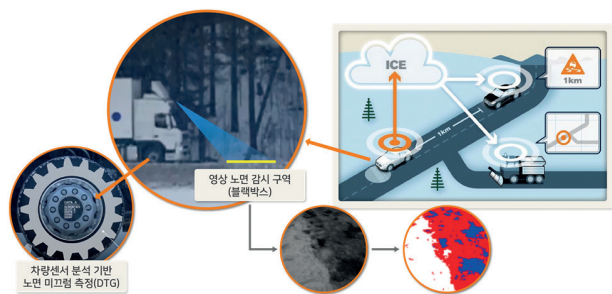
그림 2 기술 개념도

본 기술은 크게 두 부분으로 나누어진다. 첫째, 미끄러운 노면에서 차량 바퀴가 움직이는 특성을 분석하는 방식과 둘째, 차량에 설치된 카메라(블랙박스 등) 영상을 분석하여 눈이 쌓인 노면과 그렇지 않은 노면을 분류하는 기술이다.
