# 특수교량 안전점검 로봇 활용 기술

서동우 KICT 구조연구본부 수석연구원

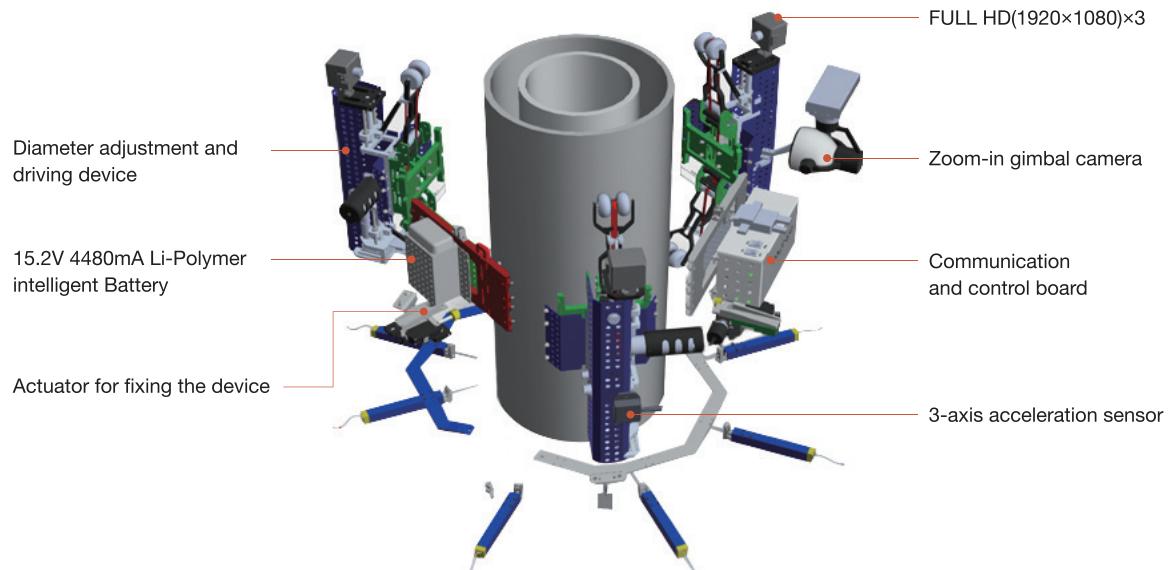
그림 1 케이블 점검 로봇 구성 및 이미지

케이블 점검 로봇 제작은 200mm 이상의 대구경 케이블 적용성 및 로봇 주행 안정성 확보에 중점을 두었다. 케이블 점검 로봇의 3차원 이미지 및 주요 장치에 대하여 그림 1에 나타내었다. 로봇의 제원은 510mm×610mm×710mm이고, 무게는 12.8kg으로 경량화하였다. 또한, 내구성능을 향상시키기 위하여 로봇의 프레임을 알루미늄으로 제작하였다. 케이블의 외관 촬영을 위해 고해상도 IP카메라(1920×1080 픽셀)를

설치하고 무선 와이파이 공유기로 실시간 케이블 촬영 이미지를 전송할 수 있고, 가속도 센서와 로터리 엔코더를 이용하여 로봇의 이동거리를 계산할 수 있도록 하였다. 등반 시 로봇의 흔들림을 최소화하면서 케이블에서 이동할 수 있도록 3개의 구동부 모터(G-32GM, DC12)와 우레탄 바퀴를 장착하고, 가변 직경 조절부(140~300mm)를 만들어 바퀴와 케이블 사이의 부착력을 향상시켰다.

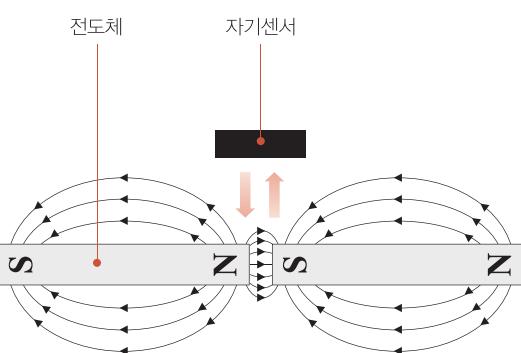
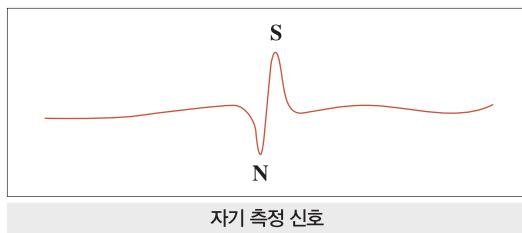
그림 2 전자기 센서 원리

로봇의 무선 원격제어는 IEEE 802.11 an/ac 5GHz 2×2 MIMO를 사용하여 통신거리 10km, 최대 867Mbps 데이터 전송속도를 낼 수 있도록 제작하였다. 케이블 강선 손상 검출은 전자기 센서를 적용하여 검출하는 방식으로 그림 2와 같이 케이블의 파단(혹은 손상)이 발생하였을 경우, 손상 부위에서 양극성이 다시 나뉘지는 원리를 이용하였다. 케이블 손상 검출을 위해 점검 로봇에 탑재되는 센싱 장치는 그림 3과 같이 케이블 표면을 이동하기 위한 관경 조절 장치와 케이블 표면을 이동하기 위한 롤러부로 구성된다. 그리고 케이블 손상 검출을 위한 전자기 센서는 롤러부의 중간 내부에 삽입되어 있다.

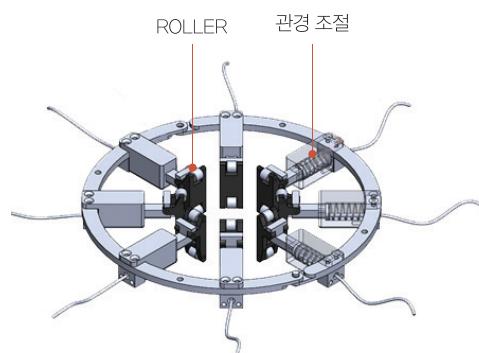
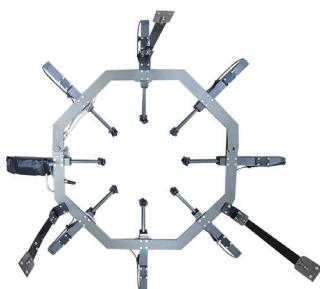
그림 3 케이블 점검용 전자기 센싱 장치

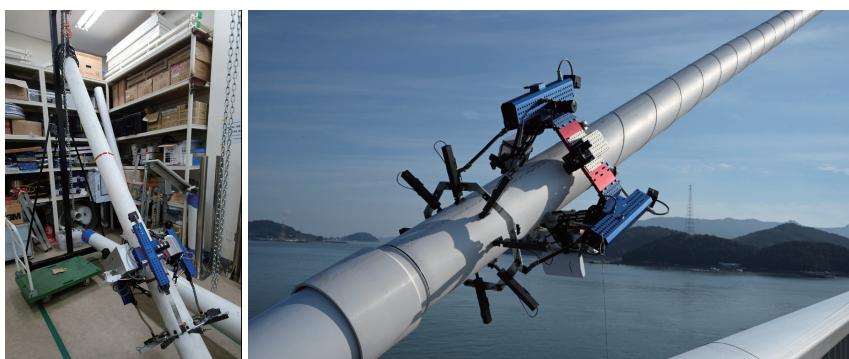
그림 4 케이블 점검 로봇 성능 검증 실험 전경

케이블 점검 로봇의 주행 성능 평가를 위한 실내외 실험을 그림 4와 같이 실시하였다. 공용 중 교량의 현장 실험을 위하여 케이블 사고 이력이 있는 사장교 1개를 테스트베드 교량으로 선정하였다. 해당 교량은 단경간 타정식 강합성 사장교로서 경간장 400m, 너비 23.9m의 왕복 4차로로 되어있다. 현장 케이블( $\varnothing 200\text{mm}$ )은 경사각도 27.3도, 실내 실험은 45도에서 수행되었다.

검증 실험결과 등반속도(19cm/s)와 하강속도(20cm/s)로 평가되었으며, 하강 시 발생될 수 있는 미끄러짐에 의한 속도 증가의 경우 로봇이 효과적으로 제어하고 있음을 확인할 수 있다. 그리고 경사각도에 상관없이 주행 속도가 일정한 것을 확인하였다. 추가로 현장 실험에서는 3개의 카메라로 케이블 표면을 실시간 이미지 촬영하였는데, 그림 5와 같이 케이블 육안 점검이 가능한 수준임을 확인하였다. 성능 검증 실험 중 통신 관련 문제는 발생하지 않았다.

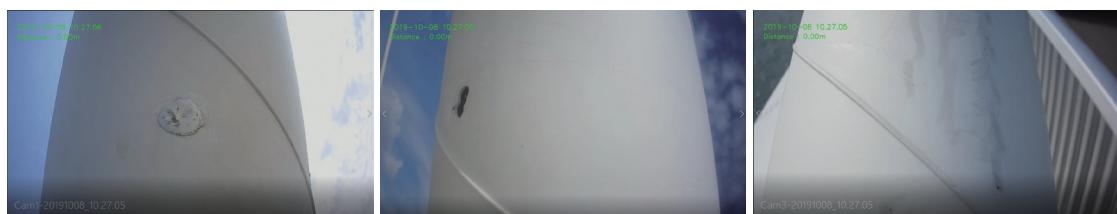
그림 5 케이블 점검 로봇 영상촬영(외관조사) 성능

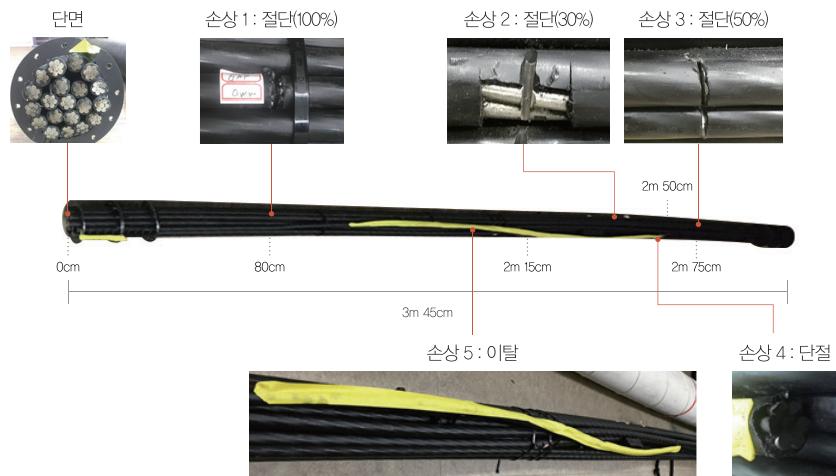
그림 6 케이블 점검 로봇 내부 탐상 성능 평가를 위한 실험체 구성

한 종류로 내부 케이블은 1.57mm 강연선 7개로 구성된 1개의 번들(Bundle) 20본으로 구성되어 있다. 케이블 케이스의 경우, 주행 능력 실험에서 사용된 동일한 HDPE(고밀도 폴리에틸렌)관을 사용하였다. 케이블 손상 검출을 위하여 인위적으로 손상유형을 그림 6과 같이 모사하였다. 절단 손상의 경우는 단면 절단 정도에 따라 30%, 50% 그리고 100% 절단(파단)으로 세분화하였고, 이탈 손상은 케이블이 정리된 상태에서 외부로 돌출된 경우를 재현하였다. 단절의 경우 1개의 케이블을 짧게 제작하였다.

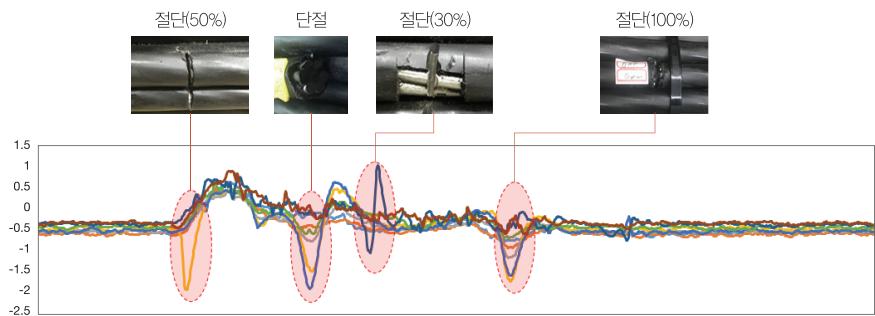
그림 7 케이블 점검 로봇 내부 탐상 기능 평가 결과

실내에서 실시한 실험 결과를 그림 7에 나타내었다. 그래프에서 X축은 시간이며, Y축은 전자기 센서 측정값으로 손상(절단)이 발생한 지점에서는 전자기 센서 측정값의 위상이 180도 변화함을 알 수 있다. 한편 단절에서는 전자기 센서 측정값의 위상이 변화하지 않지만, 자기장의 크기가 커짐을 확인하였다. 실험 결과의 신뢰성 확보를 위해서는 본 연구에서 진행된 것보다 더 다양한 손상 유형 및 반복성을 확보한 추가 실험이 필요하다고 여겨진다.
